Limeswachturm „Im oberen Haspel“ (WP 10/15)

Gründung - Sockelgeschoss - Höhenentwicklung - Geschosshöhen

Die Rekonstruktion eines Holzturmes

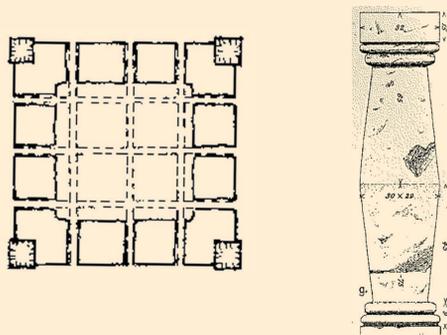
Links: Grundriss eines Holzturmes mit den Trockenmauern und den durchgesteckten Balkenrosten. An den Ecken sind die Aussparungen der Pfosten zu erkennen. Rechts: Fenstersäule eines Steinturmes im Odenwald.

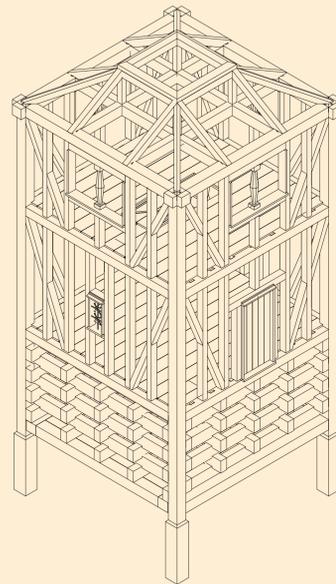
Isometrische Darstellung der Gesamtkonstruktion. Erkennbar ist die Tragkonstruktion aus Eckpfosten und Rähmkranz. Auf die unteren Balkenlagen wurden die Trockenmauern (vermutlich jedoch gemauert s. Text) aufgesetzt.

Entsprechend der geschilderten Indizien wurden beim Wiederaufbau die Pfosten durchgehend ausgeführt und im oberen Bereich mit einem Rähmkranz mit Kreuz-überblattung verbunden. Für die Eckpfosten wurde ein quadratischer Querschnitt von 30 cm x 30 cm gewählt. Der Grundriss besitzt die Außenmaße 5,50 m x 5,50 m.

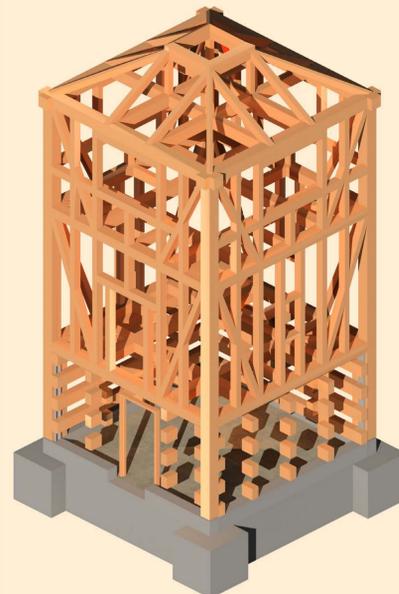
Isometrische Darstellung der Gesamtkonstruktion des geplanten Turmes. Bis auf das Sockelgeschoss und die Stahlbetonfundamente ist das Gerüst identisch mit dem des römischen Turmes.

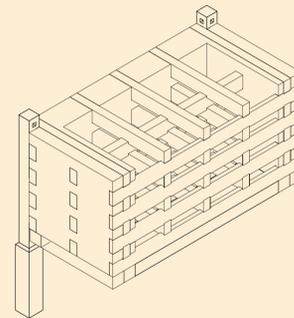
Isometrie-Schnitt durch den Block des Unterbaus mit den verkämmten Balkenlagen.

Nach dem Aufrichten der Pfosten und des Rähmkranzes wurde das Sockelgeschoss eingebracht, das bei den Holztürmen aus einem Balkenrost mit überkämmten Balken bestand. Die Konstruktionsweise des Rostes ist durch Funde belegt. Die Balken besaßen quadratische bis rechteckige Querschnitte mit Seitenlängen von 20 cm bis 40 cm. Eine solche Bauweise ist auch bei Brückenbauten und Hafenanlagen belegt. Es handelte sich um eine äußerst stabile Konstruktion. Der Holzbedarf für diese Konstruktion war allerdings erheblich.

Die Stärke des „Trockenmauerwerks“ betrug bis zu 80 cm. Die Hohlräume zwischen den Balkenrosten wurden mit Bruchsteinen und sonstigem Material aufgefüllt und verdichtet. Auf diese Weise bildete das Sockelgeschoss einen massiven Unterbau, der Teil des statischen Konzeptes war.

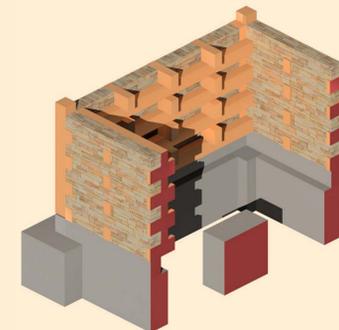
Isometrie-Schnitt durch den Block des Unterbaus mit den verkämmten Balkenlagen und der Stahlbetonfundamentierung

Das Sockelgeschoss ist innen lediglich ansatzweise rekonstruiert worden und für die Besucher begehbar bleiben. Auf diese Art konnte die ursprüngliche Bauweise mit ihren einzelnen Elementen verdeutlicht werden. Um den enormen Holzbedarf und die massive Bauweise der Konstruktion anzudeuten, ist im Innenbereich des Sockelgeschosses ein Teil der verkämmten Balkenlagen mittels Balkenabschnitten aus Eichenholz dargestellt.

Aus bautechnischen Gründen ist ein Natursteinmauerwerk in der Stärke von ca. 36 cm eingesetzt. Das Außenmauerwerk ist vermörtelt, verfugt und bleibt auch innen sichtbar.

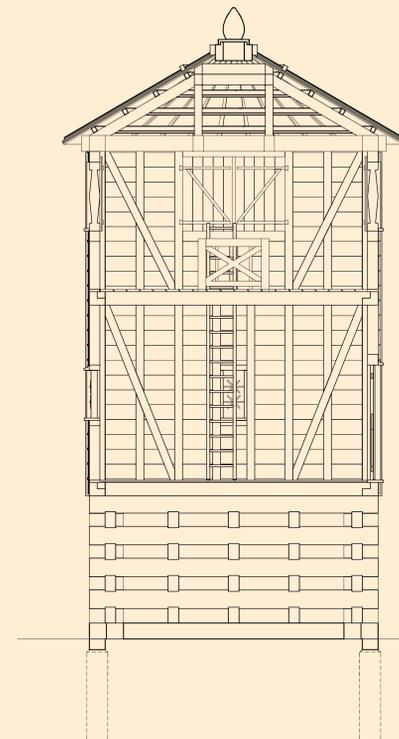
Querschnitt durch den Römerturm. Das mittlere Geschoß diente den Soldaten zu Wohnzwecken.

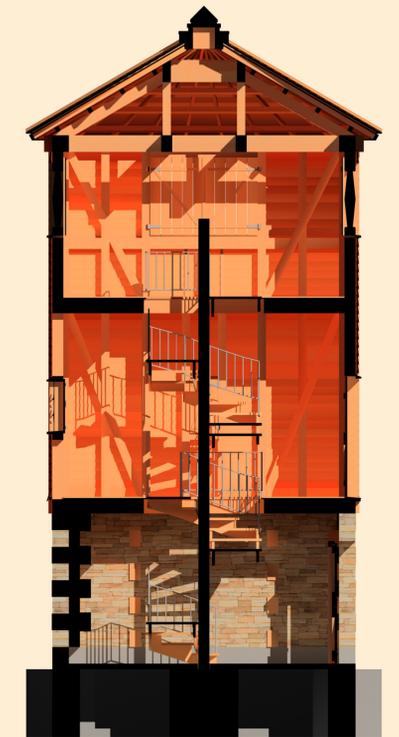
Querschnitt durch den geplanten Turm. Das mittlere Geschoß diente den Soldaten zu Wohnzwecken.

Die Höhe des Sockelgeschosses wird auf 3 m festgelegt. Dies kann in der Römerzeit allerdings nach oben um mindestens 80 cm schwanken. Für das Zwischengeschoss ergibt sich so eine Höhe von ca. 3,30 m.

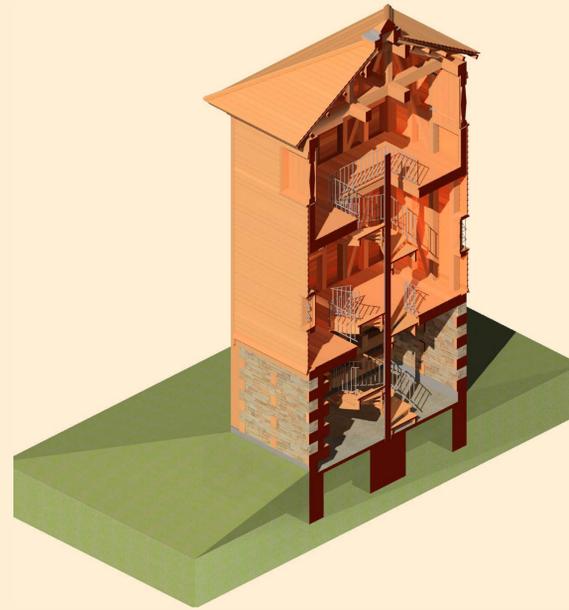
Die gewählte Variante der Erschließung mittels einer Spindelstreppe, die durch die angeordneten Umgänge jederzeit einsehbar ist.

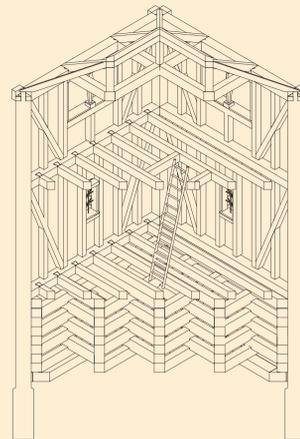
Diagonaler Schnitt durch den Turm mit Leiter.

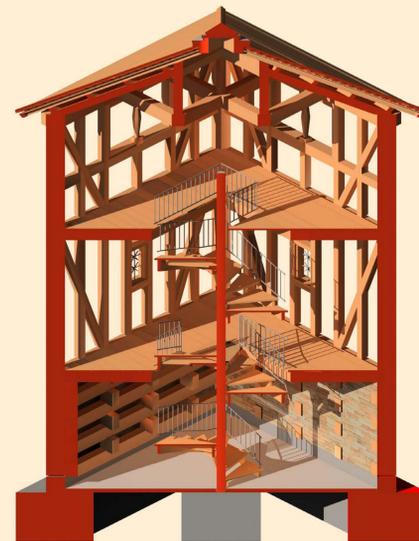
Diagonalschnitt durch den geplanten Turm, mit seinen drei Geschossen.

Im Turm wurden die Dach- und Deckenlagen an der gleichen Stelle wie beim römischen Turm eingebaut. Die Böden bestehen aus gefalzten Bohlen. Im Untergeschoss, das es in der Römerzeit nicht gab, wird ein Sandboden eingebaut. Die Dachbalkenlage mit der Dachkonstruktion entspricht dem römischen Vorbild.

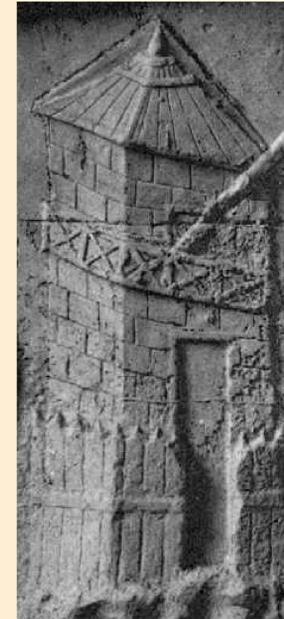
Limesturm, als Relief auf der Trajanssäule dargestellt. Dach mit profilierter Helmspitze, die auf einer Plattform aufsitzt.

Die Abbildungen der Wachtürme auf der Trajanssäule zeigen Dächer mit einer auf den ersten Blick ungewöhnlichen Eindeckung aus Bohlen, die sich zum First hin verjüngen. Eindeutige archäologische Belege für eine solche Eindeckung sind bisher nicht bekannt.

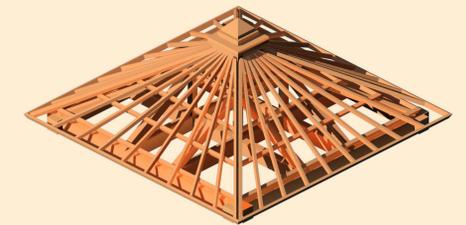
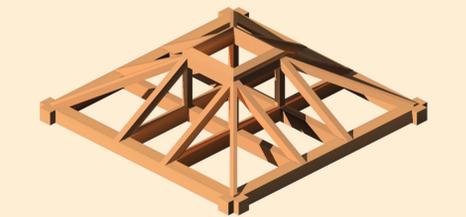
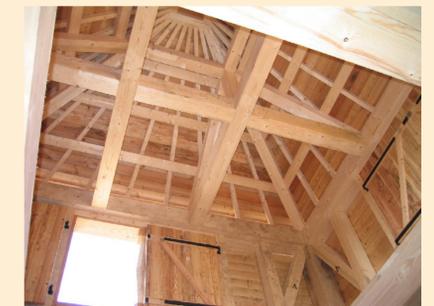
Das Dach vereint zwei verschiedene Konstruktionsvarianten. Die strahlenartig angeordneten Balken deuten die Bohleneindeckung an, darüber ist die horizontale Brettedeindeckung des Daches zu erkennen. Nicht auszuschließen ist, dass die Sparren für die Brettedeindeckung strahlenförmig angeordnet waren, um die komplizierten Verbindungen (Schiftungen) an den der Gratsparren zu umgehen. Solche Dachformen sind z. B. im asiatischen Raum heute noch die Regel.

Von außen ist die horizontale Brettedeindeckung sichtbar.

Um dem Besucher sowohl die Brett- als auch die Bohleneindeckung des Turmdaches näher zu bringen, werden beide Konstruktionsarten in einem Dach vereint. Im Obergeschoss erkennt der Besucher beim Blick nach oben eine strahlenförmig angeordnete Balkenlage. Sie soll die Bohleneindeckung, wie auf der Trajanssäule dargestellt, veranschaulichen. In der Rekonstruktion soll deutlich werden, dass sich durch diese Anordnung zwei Kranze ergeben müssen; der eine unmittelbar am Dachfirst, der zweite etwas weiter unten in Richtung Traufe, der die Bohlen gegen den darunter liegenden Pfettenkranz drückt, um so das Abheben der Bohlen zu verhindern.

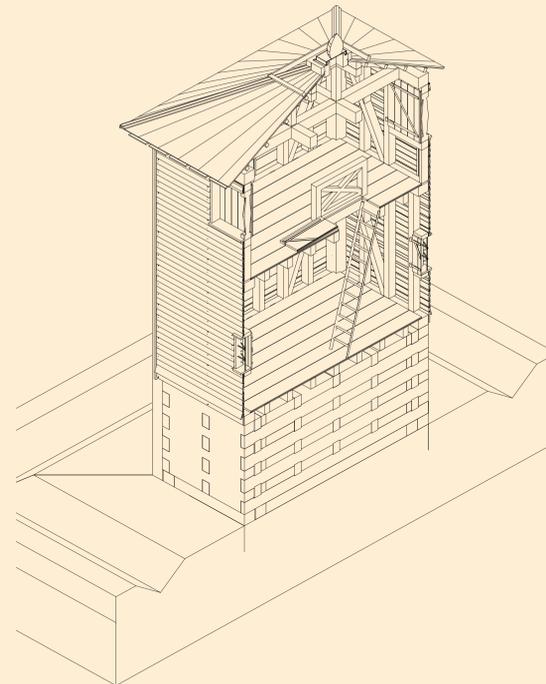
Turmerschließung zur Römerzeit, die Öffnung in das Obergeschoss war mit Sicherheit durch eine Luke geschlossen, da ansonsten der Aufenthalt im Wohngeschoss, zumindest im Winter nicht möglich war.

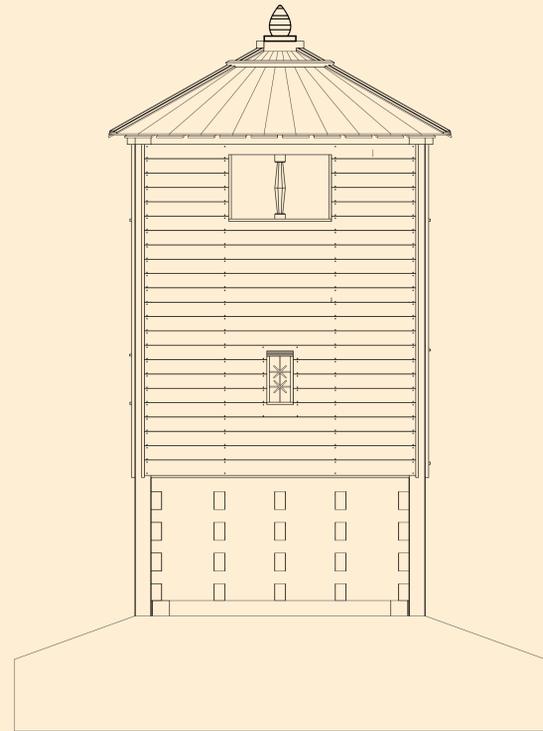
Ansicht des römischen Turmes mit der möglichen Zonierung der Außenfläche, die sich aufteilt in die beiden Obergeschosse und die massive Sockelzone

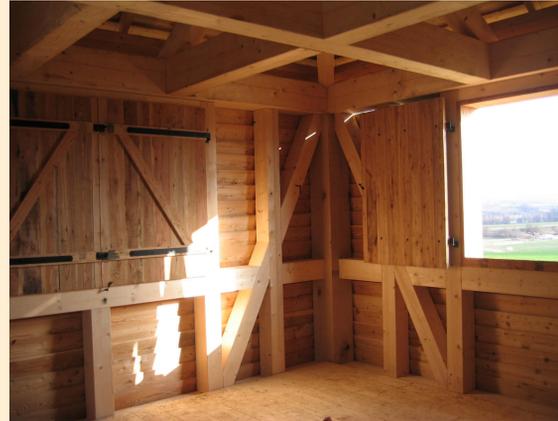
Sichtbares Fachwerk im Bereich des obersten Geschosses. An den Ecken waren bei dem Römer- und dem geplanten Turm. Streben notwendig. Die Fenster sind daher nur in der Mitte der Fassade möglich.

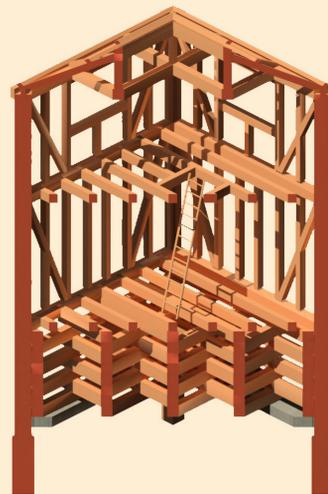
Diagonalschnitt durch den Römerturm mit den Dach- und Deckenbalkenlagen. Im EG sind die angeschnittenen Balken des Unterbaus zu sehen. Die grau hinterlegten Balken bildeten die Fundamente für die Trockenmauern

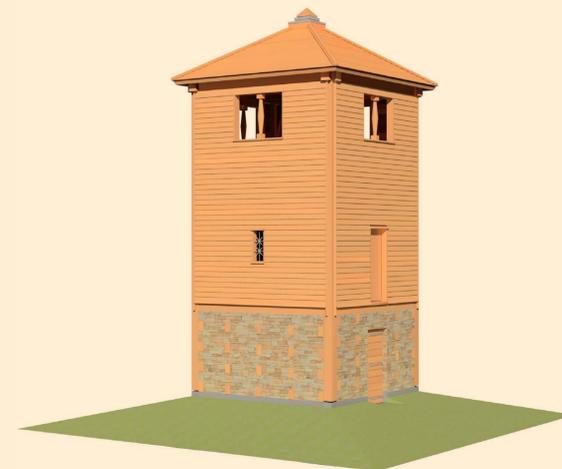
Perspektive des Turmes, die oberen Geschosse mit Stulpverschalung, das Erdgeschoss mit rotem Sandstein und durchgesteckten Eichenbalken

Es wurde eine Holzaußenfassade gewählt. Auf die Rekonstruktion der Innenwände wurde bewusst verzichtet. Hier bleibt das Fachwerkgerüst vollständig sichtbar. Die Außenschale wurde nicht verputzt. Die Zonierung des Turmes kann auch durch eine Holzverschalung klar dargestellt werden.

Die Stulpverschalung an der Außenseite ist bei Zäunen und Schutzbauten belegt. Eine solche Verkleidung ist daher auch für die Limestürme denkbar. Die Befestigung erfolgt in diesem Fall dauerhaft mit Edelstahlschrauben. Diese Methode wurde beim rekonstruierten Turm in Schwabsberg angewendet (Bild unten).

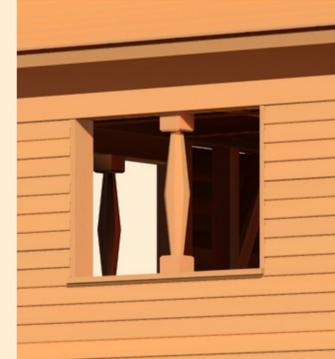
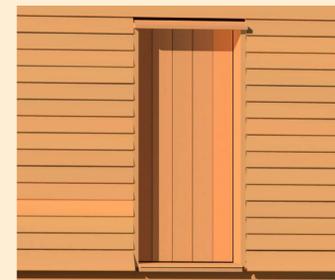
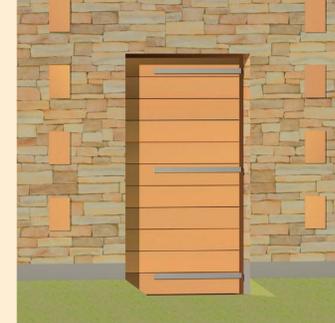
Zwillingfenster in der Ausguckebene mit Mittelsäule. Vermutlich hatten diese Fensteröffnungen keine Läden. In der Rekonstruktion wurden jedoch Läden ausgeführt, um den Innenraum des Turmes in den Wintermonaten gegen Witterungseinflüsse zu schützen.

Im Mittelgeschoss sind kleinere Fenster anzunehmen, da diese im Verteidigungsfall besser zu kontrollieren waren.

Der Zugang zum Wohngeschoss erfolgte über die Tür im ersten Stock. In der Römerzeit gab es mehrere Varianten von Türen. Bei der Rekonstruktion wird eine einfache Brettertür ausgeführt.

Den Zugang zum Erdgeschoss gab es in der Römerzeit nicht. Daher ist die Tür mit einer Querverbratterung ausgeführt, die sich deutlich von den übrigen Öffnungen abhebt.

Die Abmessungen der Fensteröffnungen im Obergeschoss sind in der Höhe durch die oberen Konstruktionshölzer und die Brüstungshöhe definiert. Da aufgrund dieser Vorgaben ein quadratisches Fenster auszuschließen ist, wird die Breite proportional zur Höhe entwickelt. Die Ständer zwischen den Zwillingfenstern wurden als Zierteile ausgebildet. In der Form wurden sie einem Befund vom Welzheimer Brunnen nachempfunden. Zierteile sind bei den römischen Holzbauten oft verwendet worden.

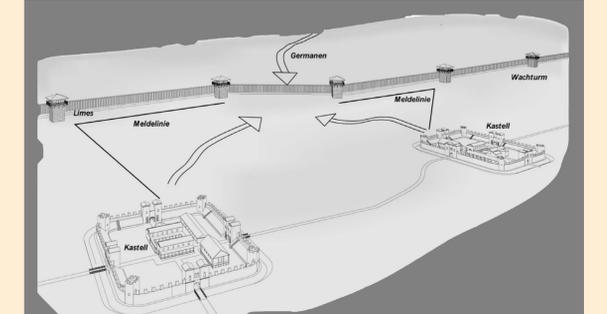
Die Skizze zeigt die Meldelinie am Limes, notwendig war die Sichtverbindung zu den Kastellen, den benachbarten Türmen und zur Außengrenze.

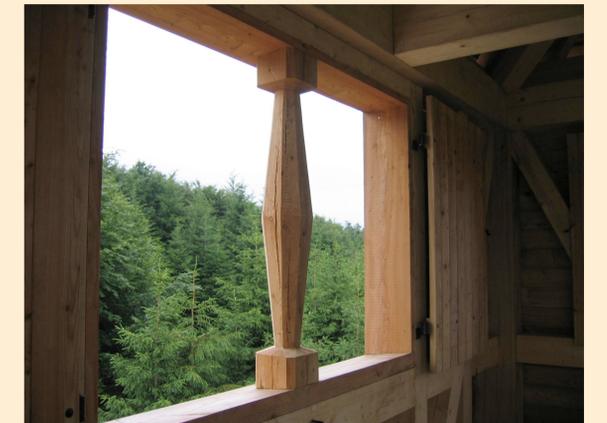
Profilierte Holzteile waren in der römischen Holzarchitektur üblich und wurden auch in reliefartiger Form verwendet. In Anlehnung an die „Zwillingssäulen“ der Steintürme wird der Mittelstiel des Fensters ausgeführt. In jedem Fall ist das Blickfeld ausreichend, um die Meldelinie zu gewährleisten.

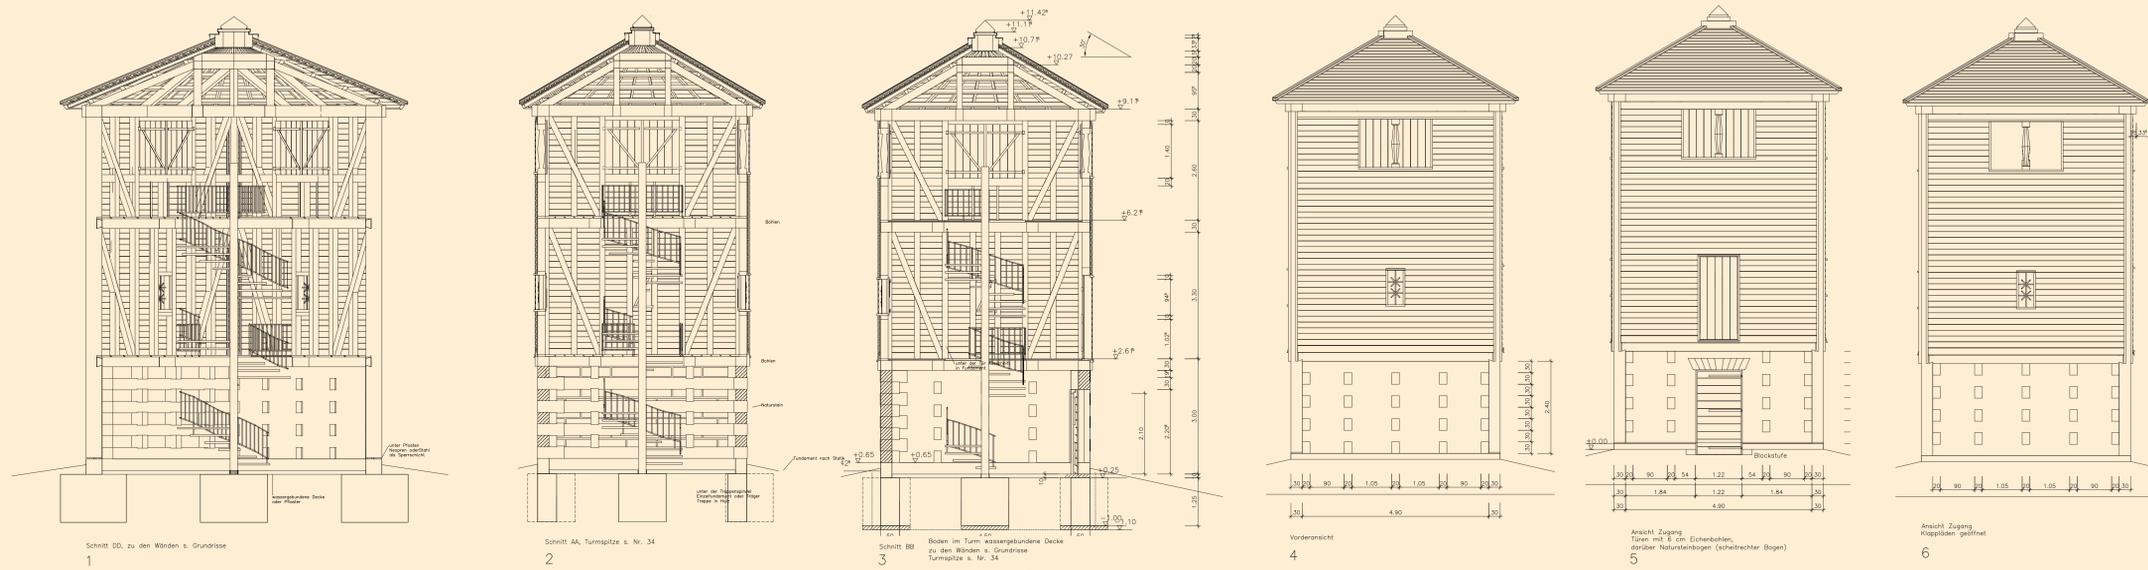
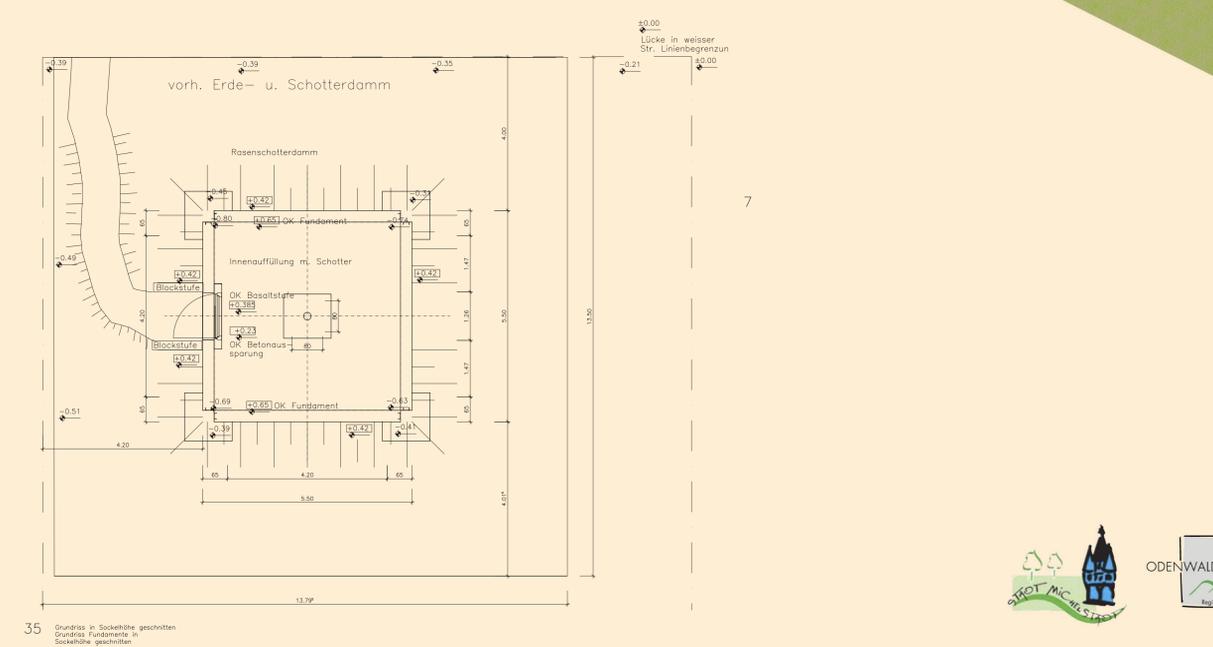
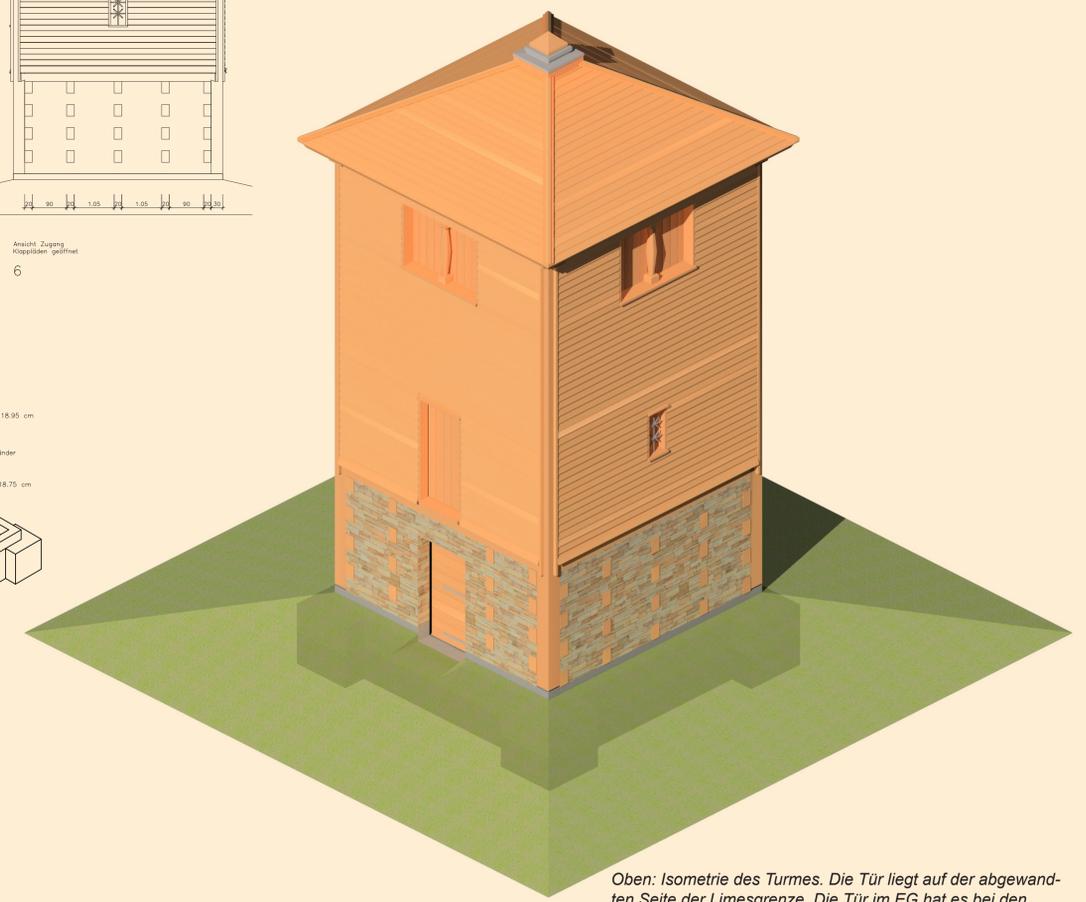
Bauplan

Oben: Isometrie des Turmes. Die Tür liegt auf der abgewandten Seite der Limesgrenze. Die Tür im EG hat es bei den römischen Türmen nicht gegeben. Der Turmhügel wird als Böschung angedeutet. Die Fundamente sind in der Böschung schattiert zu erkennen.
